# VW-Konzern (Audi/Cupra/Skoda/VW)

## Fahrzeug Ladeverhalten

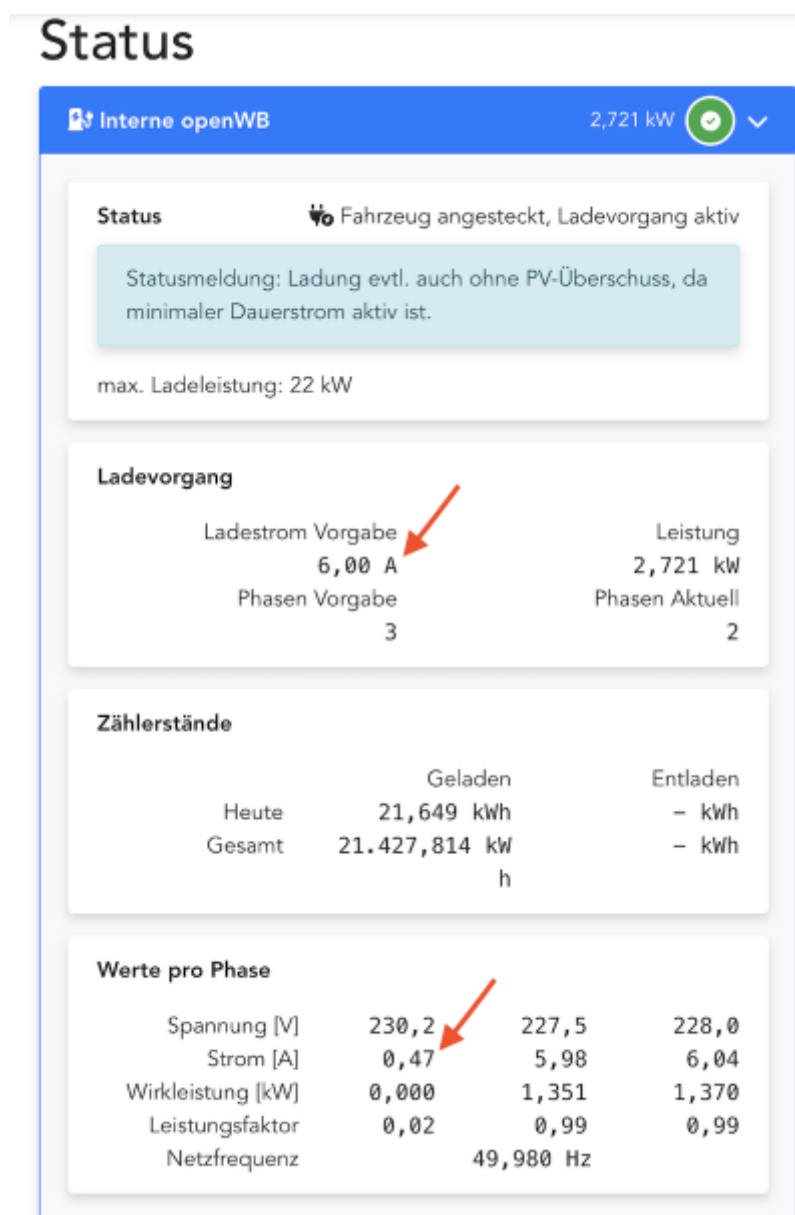
Wir haben seit ca. Ende 2025 die Beobachtung gemacht, dass bei Fahrzeugen des gesamten VW-Konzerns die Phasenumschaltung unzuverlässig wird, wenn als Mindeststrom nur 6A eingestellt ist. Oft wird dann auf der ersten Phase kaum Strom gezogen (siehe Beispiel-Bild). Wir empfehlen die Einstellung **Mindeststrom = 8A** im Fahrzeugprofil (Einstellungen - Konfiguration - Fahrzeuge - Fahrzeugprofil).

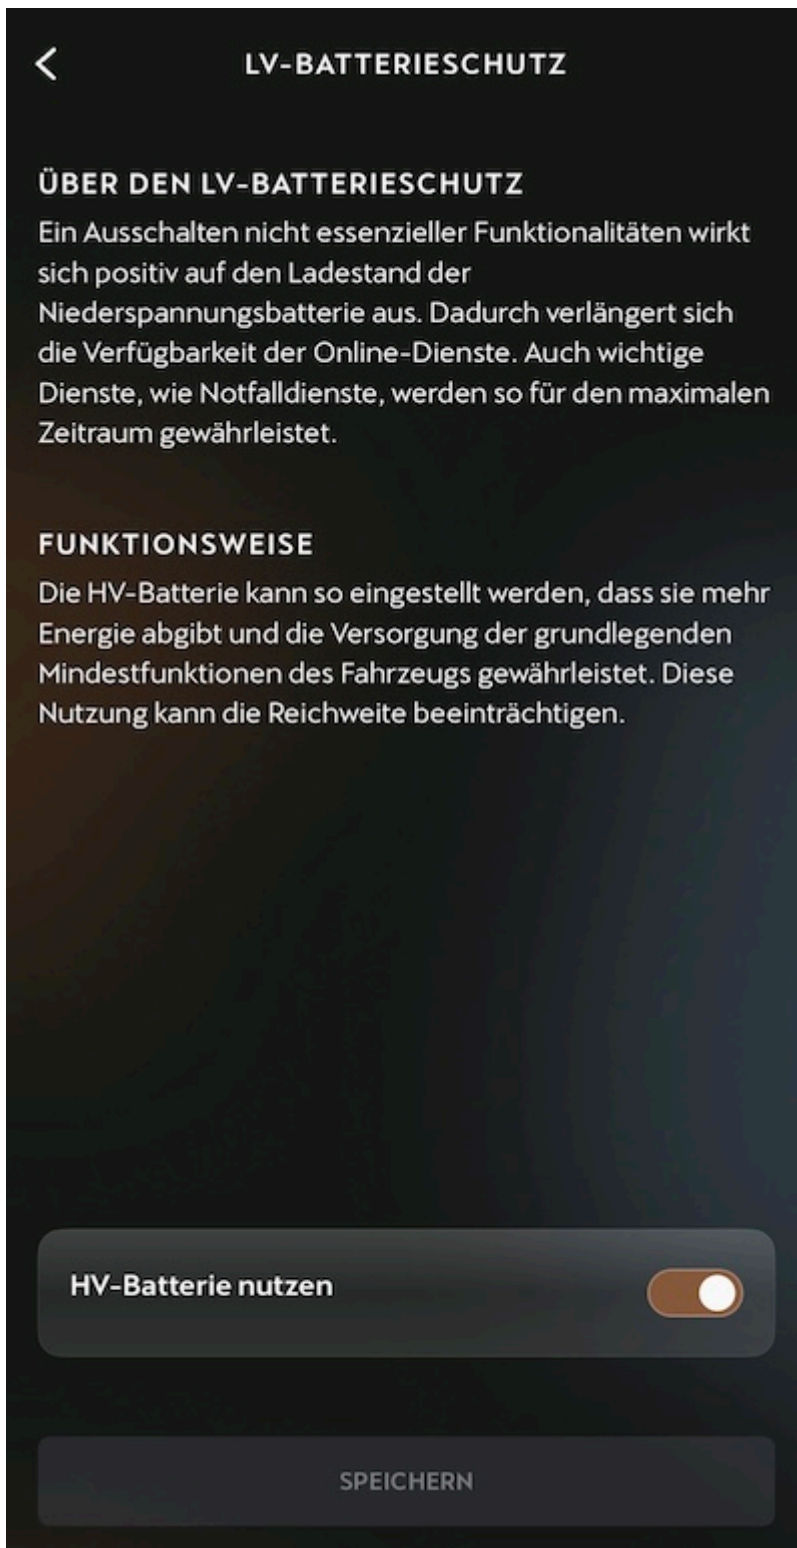
Einige Kunden berichten, dass Ihre VW-Fahrzeuge nach einer Ladeunterbrechung (z.B. im Modus PV bei Bewölkung) keine neue Ladung mehr aufnehmen, wenn die openWB wieder Strom frei gibt. In einigen Fällen hilft hier die Aktivierung der **CP-Unterbrechung**, wobei diese in anderen Fällen selbst Probleme wie Ladeabbrüche verursacht hat (es muss einfach getestet werden, ob dies die Situation verbessert). In anderen Fällen hat es geholfen die Option „HV-Batterie nutzen“ in der App des Fahrzeugs bzw. im Bordcomputer zu aktivieren:

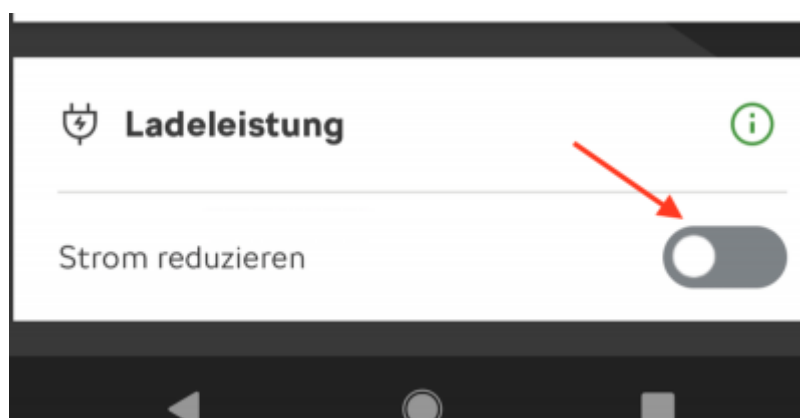
Die Ladeleistung bei Fahrzeugen aus dem VW-Konzern kann oft in der App zum Fahrzeug und im Fahrzeug-Computer gedrosselt werden. Die Fahrzeuge laden dann nur mit 5 Ampere (also ca. 1,2kW einphasig bzw. 3,5kW dreiphasig, egal wie viel Strom die openWB frei gibt). Die Option heißt meistens „Strom reduzieren“, etwa hier in der App von Cupra:

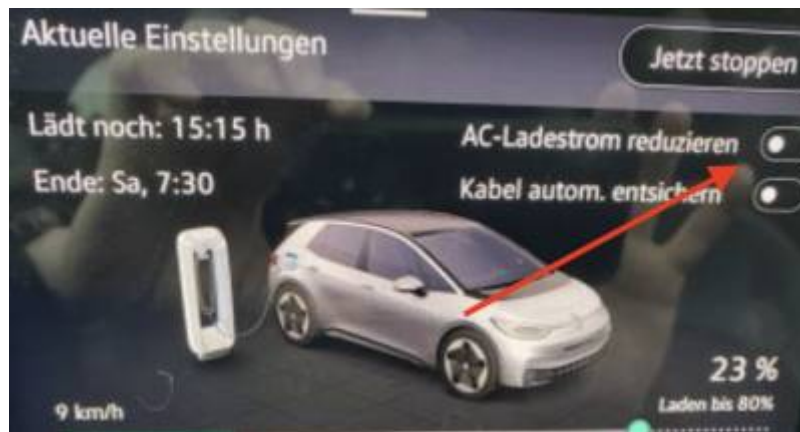
Oder hier direkt im Fahrzeugcomputer eines ID.3:
